Wenn Baumkontrolle daneben geht

Das Beispiel Meschede - Eversberg

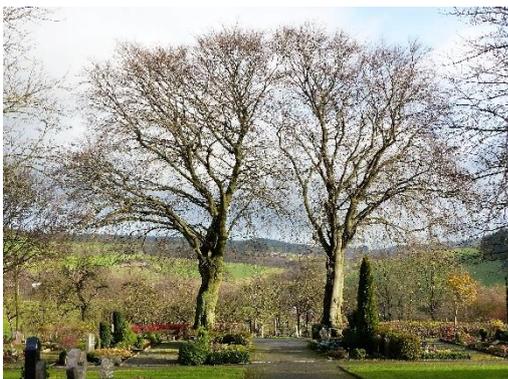
Abbildung 1

Blick auf die beiden prägenden, vitalen Blutbuchen. Der links stehende Baum wurde seitens städtischer Mitarbeiter als akut bruchgefährdet eingestuft.

Sein Stamm stellte eine stabile Röhre dar.

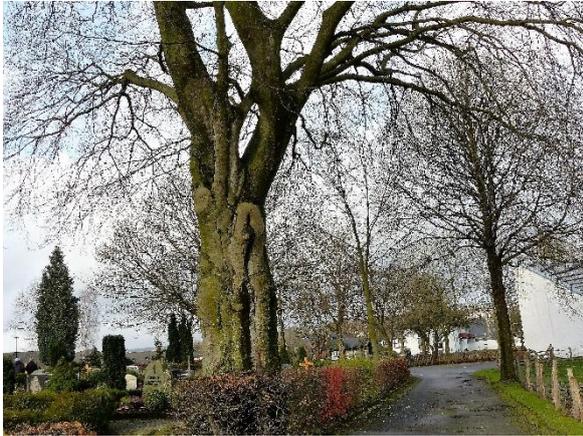
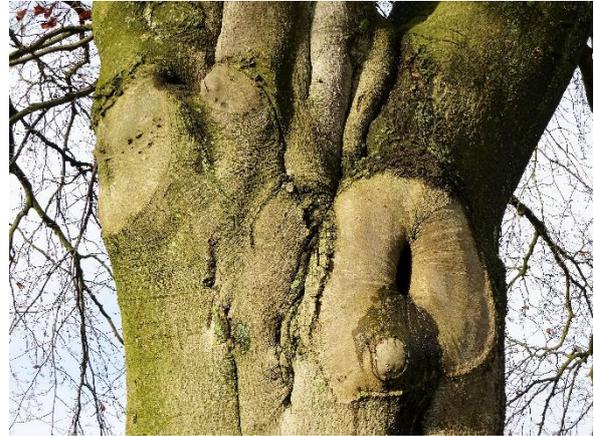
Abbildungen 2 und 3 Detailansichten der nach Meinung der städtischen Mitarbeiter akut bruchgefährdeten Blutbuche. Abgesehen von einer unbedeutenden Öffnung lag eine stabile, natürliche Röhrenkonstruktion vor. Ein geschulter und erfahrener Baumkontrolleur kommt in einem solchen Fall nicht zu der abschließenden Beurteilung, dass eine Fällung erforderlich ist. In der Krone befand sich übrigens ein Sicherungsverband.

Ein erfahrener Baumkontrolleur stuft den Baum bis zur nächsten Kontrolle als bruchsicher ein. Bezüglich der vorhandenen Kronensicherung fordert er einen Ausbau mit anschließender, fachgerechter Neuinstallation.

Ein weniger erfahrener Baumkontrolleur kommt bezüglich der Kronensicherung zur gleichen Schlussfolgerung. Zusätzlich fordert er einen Kronenrückschnitt um 10 bis 15 %, der eine mechanische Entlastung herbeiführen soll. Im Gegensatz zu alten Rotbuchen, ist dies bei alten Blutbuchen baumbiologisch verantwortbar.

Ein eher unerfahrener Baumkontrolleur protokolliert, dass er den Baum nicht abschließend beurteilen kann und fordert eine Baumuntersuchung an.

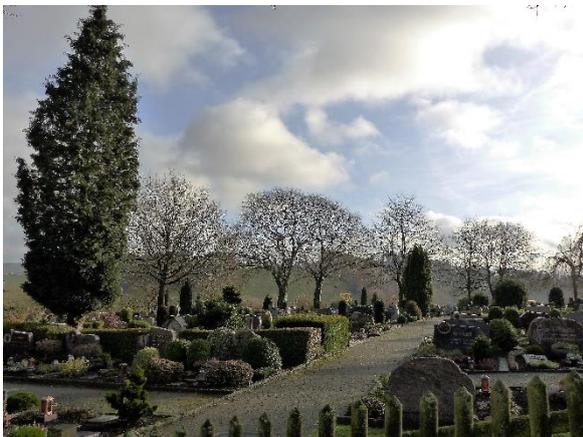
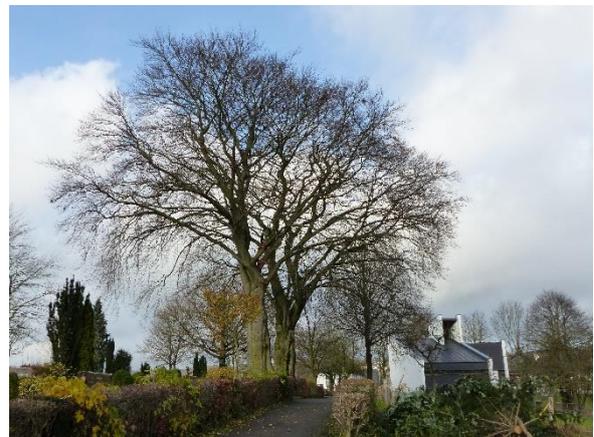
Abbildungen 4 und 5 Die Forderung, jeder zur Fällung vorgesehene Baum müsse vorher begutachtet werden, wäre völlig unverhältnismäßig. Bei Bäumen, wie den beiden Blutbuchen, ist ein solcher Aufwand jedoch gerechtfertigt und er ist angezeigt, wenn ernstzunehmende Hinweise auf die Falschheit der Einschätzung vorliegen.

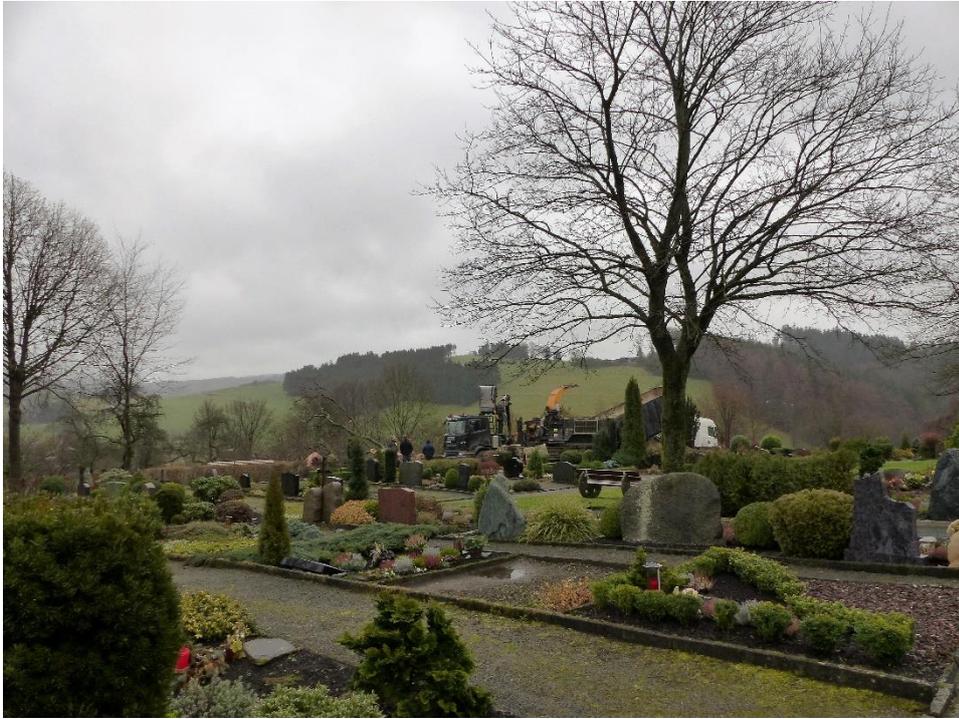
Abbildung 6 Die gefälltten Blutbuchen werden zerlegt, geschreddert

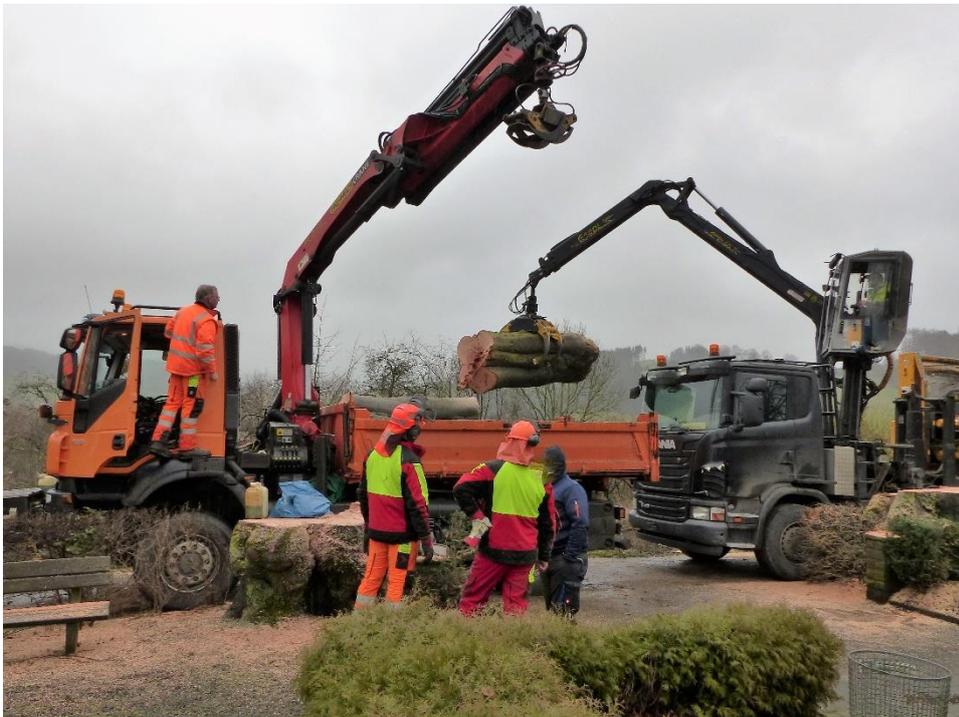
Abbildung 7 und abtransportiert

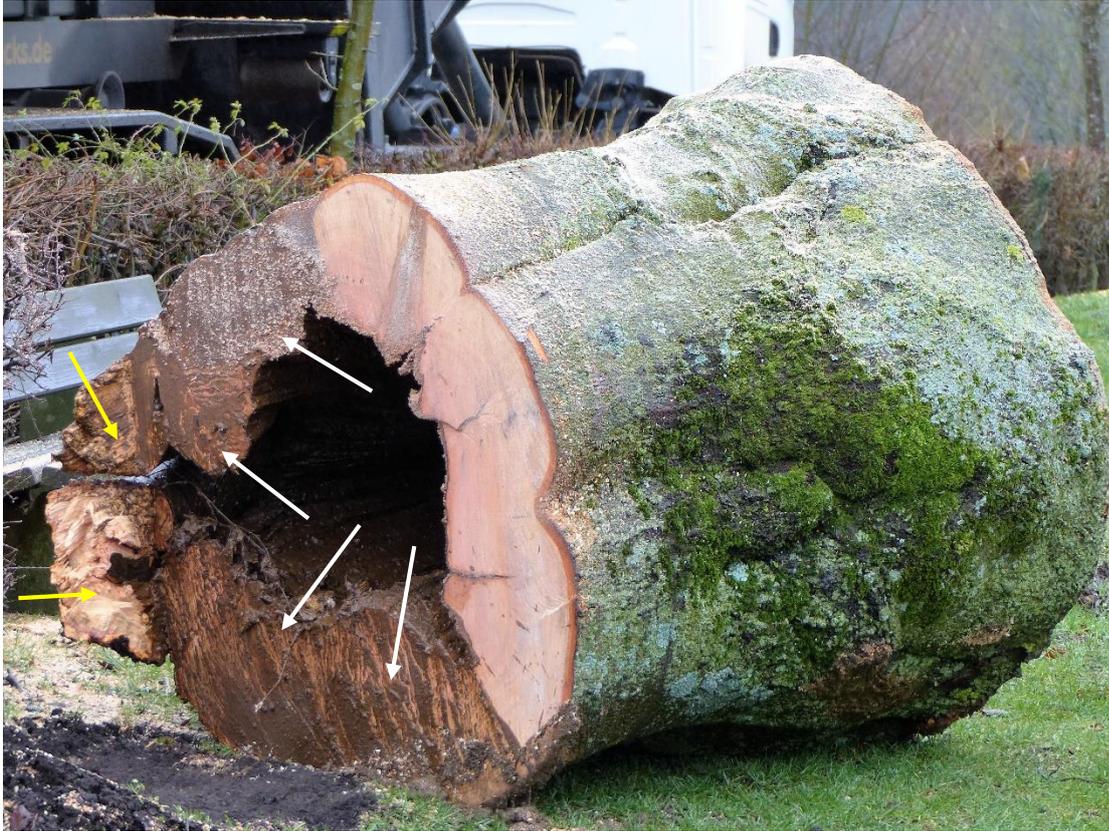
Abbildung 8 Die Aufnahme zeigt den Querschnitt, um den es ging. Die gelben Pfeile markieren das durchtrennte Wundholz, siehe hierzu auch Abbildung 3. Bei den mit weißen Pfeilen markierten dunklen Verfärbungen handelt es sich um Schlammspuren - das Holz war in Ordnung. Es lag ausreichende Stabilität vor - die beiden prägenden Blutbuchen hätten noch lange stehen bleiben können.

Die Einschätzung des städtischen Personals und die Entscheidung der Stadt waren aus fachlicher Sicht falsch.
