Dipl. Ing. M. Wilde
Von der LWK Niedersachsen
öffentlich bestellter und vereidigter
Sachverständiger für Baumpflege,
Verkehrssicherheit von Bäumen,
Baumwertermittlung

Beispielhafte Darstellung der Standortsanierung einer stark ortsbildprägenden, vergreisenden Altbuche im Zentrum von Lingen.

Durchführung der Baumuntersuchung sowie Standortsanierung
der Buchenbaumscheibe im November 2019

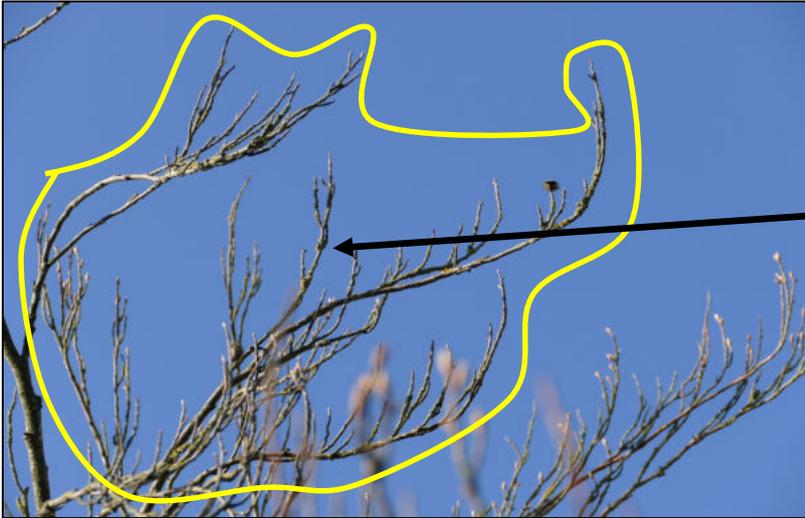
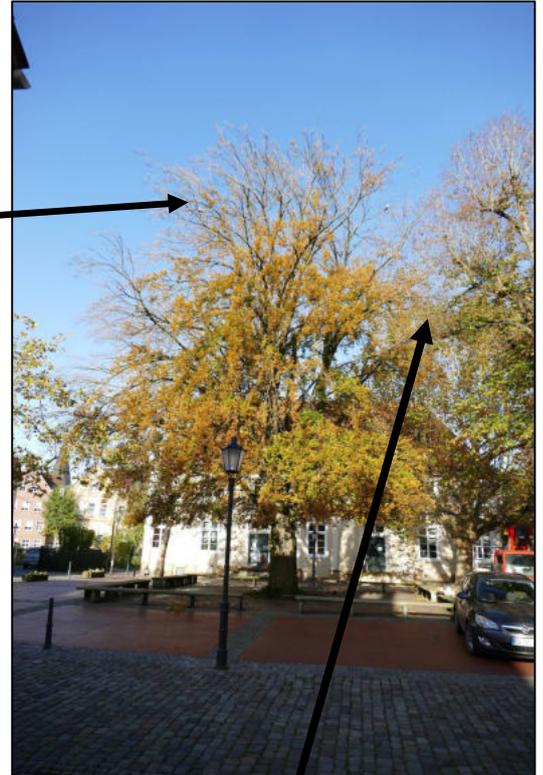
Baumart	Rot – Buche, <i>Fagus sylvatica</i>
Kronen Ø	18 m
Baumhöhe	17 m
Kronenansatz	3,0 m
Stammumfang	3,52 m
Vitalitätsstufe	2/2-3
Pilzfruchtkörper	Hallimasch – Rhizomorphen in der verdichteten Baumscheibe
Alter	Altersphase mit standortbedingt vorzeitiger Kronenvergreisung.
Prognose	Positive Bestandsprognose nur bei Standortsanierung möglich

Solitär stehende Altbuche mit vorzeitiger Vergreisung der Oberkronen sowie beginnender Vergreisung der Unterkronen. Das Absterben der Endverzweigungen in der Oberkronen schreitet zügig voran. Dies ist an der Vielzahl eingetrockneter End- und Seitenknospen im Bereich des sehr offenen Kronenmantels sowie einer Vielzahl stark verkleinerter Endknospen ablesbar, die im kommenden Frühjahr nicht mehr austreiben werden.

Bei genauer Betrachtung lassen sich an einer größeren Anzahl an Schwach- und Grobästen zudem Rindenrisse und Rindenablösungen erkennen, die auf ein Vorschreiten der Eintrocknungen in der Oberkronen hinweisen. Die an diesen Ästen vorhandenen, knospentragenden Feinverzweigungen werden ebenfalls im kommenden Frühjahr eintrocknen und zu einer weiteren Kronenverlichtung beitragen.

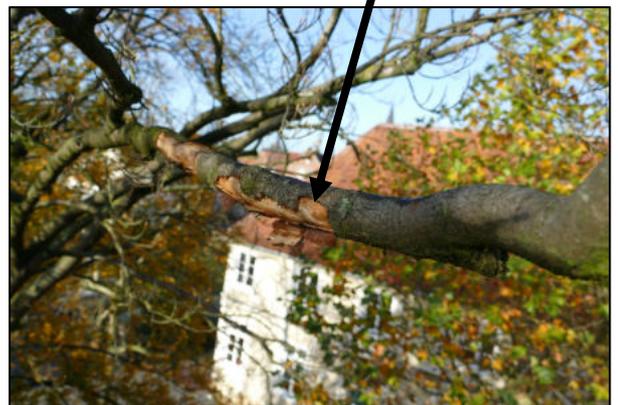
Als positiv sind die Reiterationen in der unteren und mittleren Kronenpartie zu werten, mit denen die Altbuche aktuell versucht, die zunehmenden Knospen- und Feintriebverluste der Oberkronen zu kompensieren. Ohne begleitende Schutz- und Sanierungsmaßnahmen werden jedoch auch diese Jungtriebe im Verlaufe der kommenden Jahre erfahrungsgemäß eintrocknen.

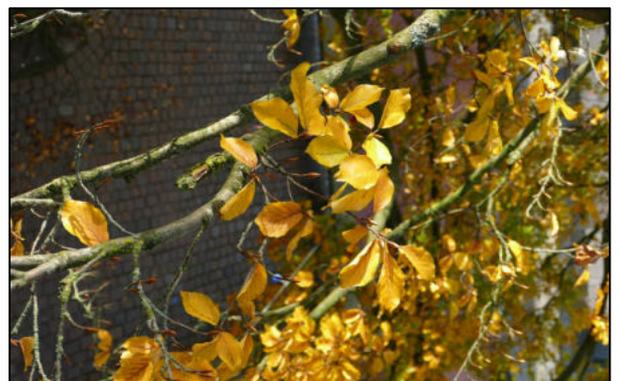
Auf Grund der zunehmenden Eintrocknungen wurden bereits einzelne Stämmlinge und Starkäste im Kronenzentrum gekappt. Unterhalb der kleineren Kappstellen bilden sich aktuell noch junge Reiterate (Sekundärtriebe), die jedoch nur Bestand haben, wenn über eine starke Neutriebbildung die zunehmende Sonneneinstrahlung in das Kronenzentrum hinein vermindert werden kann, da sonst die Eintrocknungen sowie Verpilzungen weiter voranschreiten.

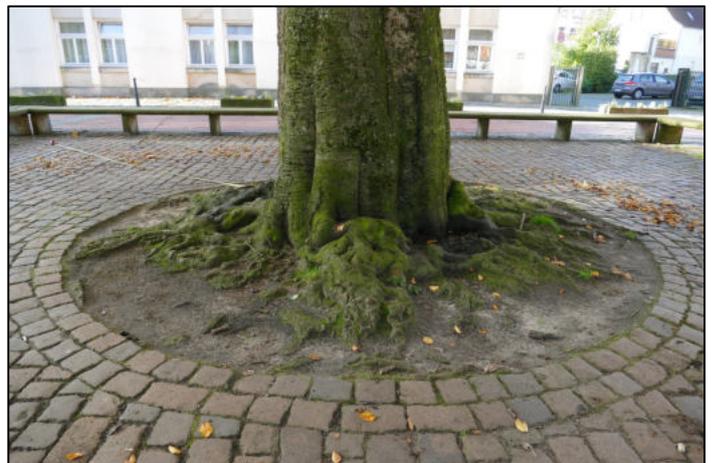
Die in der Baumscheibe ausgebildeten Adventivwurzeln weisen oberseitig zum Teil erhebliche mechanische Beschädigungen auf.

Bei Aufgrabungen des verdichteten Bodens konnten nur sehr wenige frische Feinwurzeln gefunden werden.

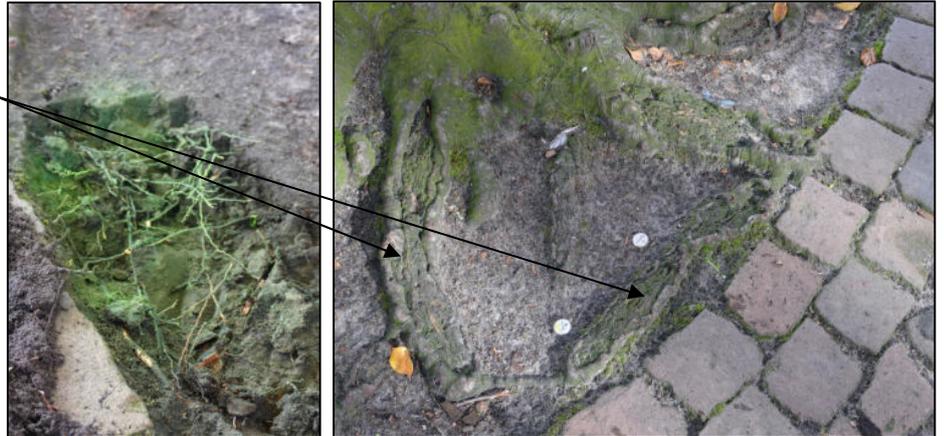
In den nicht versiegelten Fugen des Großpflasters finden sich nur sehr wenige Feinwurzeln. Unmittelbar unter dem Pflasterbelag haben sich weit abstreifenden Grob- und Starkwurzeln ausgebildet, die jedoch nicht in die Tiefe abstreifen, sondern sichtbar unmittelbar auf der Unterseite des Pflasterbelages verbleiben. Bei dieser Aufgrabung zeigte sich, dass bereits wenige Zentimeter unterhalb der Pflasterunterseite ein sandiger Bodenhorizont beginnt, der nur eine geringe Wasserspeicherkapazität aufweist.

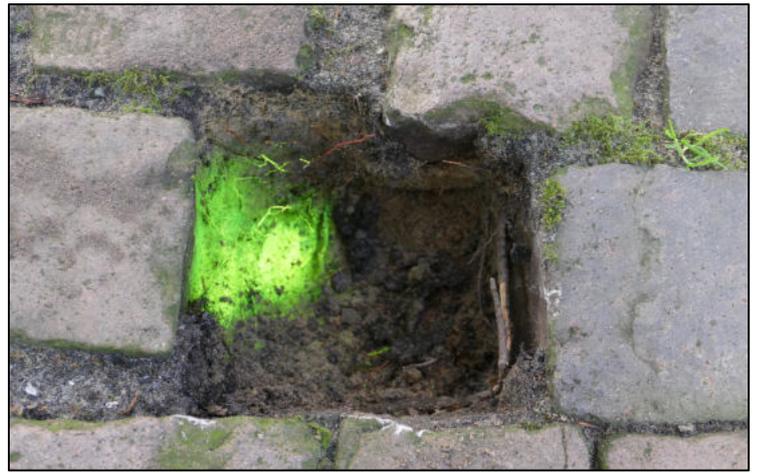
Der Standort der Altbuche wird eingerahmt durch Sitzbänke. Die Pflasterfläche zwischen diesen Sitzbänken sowie dem Stammfuß der Buche weist eine Gesamtgröße von etwa 25 m² auf und dient der Buche als Wurzelraum in geringer Tiefe. Da die Oberkrone der Ortsbild prägenden Altbuche innerhalb weniger Jahre zügig an Vitalität nachgelassen hat und sich auch in der mittleren und unteren Kronenregion vermehrt Knospen- und Feintriebsausfälle zeigen, ergibt sich eine dauerhaft gute Bestandprognose nur, wenn zeitnah Maßnahmen zu einer deutlich verbesserten Wasser- und Nährstoffversorgung durchgeführt werden.
