Wurzelverluste vermeiden!

Standortsanierung mit einem Groblava-Feinboden-Gemisch im Wurzelbereich geschützter Stiel-Eichen

**VON KLAUS SCHRÖDER
UND MARC WILDE**

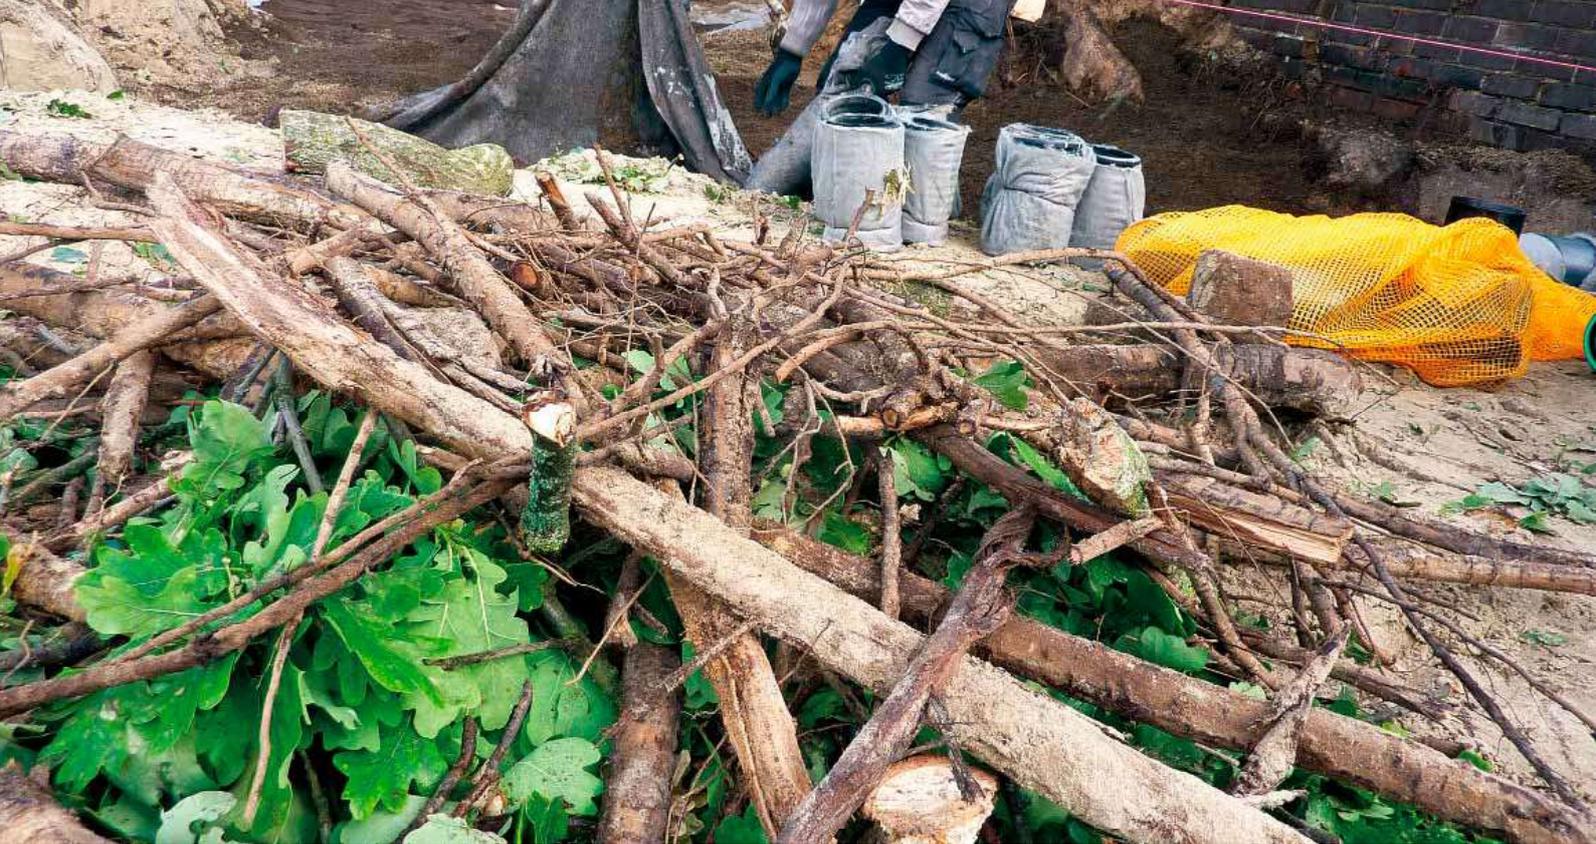
Diese abgetrennten Wurzeln werden dem Baum, von dem sie stammen, sehr fehlen!

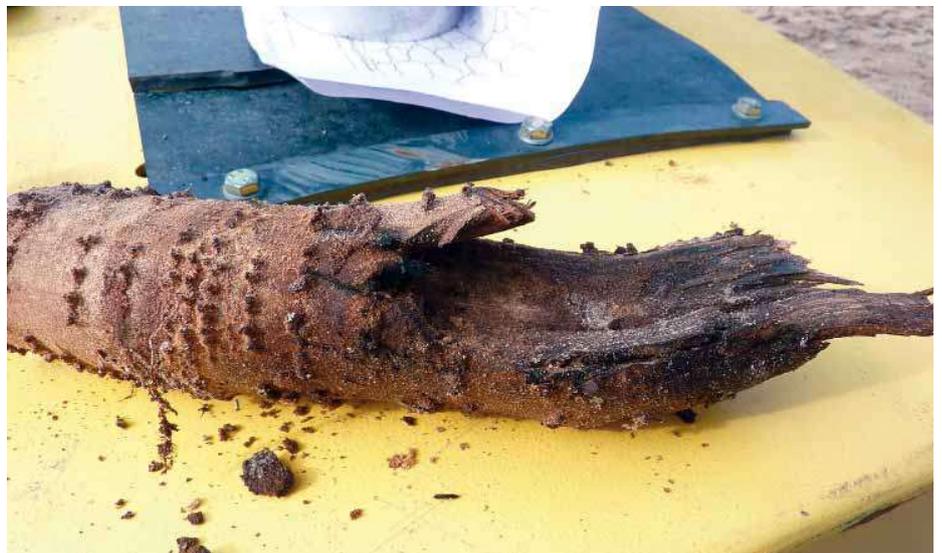
Derartig malträtierte Wurzeln können nicht wieder verheilen, sie bleiben Eindringpforte für Mikroorganismen. Manchmal wundert man sich, wenn solche Bäume „plötzlich“ umfallen...

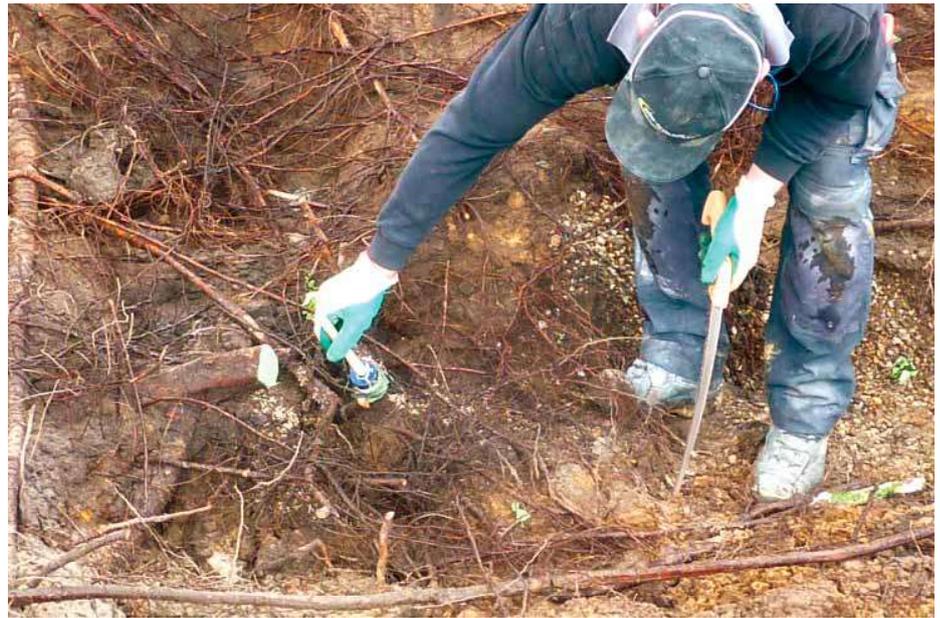
Das ist natürlich für die Existenz des Baumes auch tragisch und völlig unnötig. Immerhin wurden die verletzten Wurzeln mit einer scharfen Baumsäge glatt nachgeschnitten und mit einem Wundverschlussmittel versorgt.

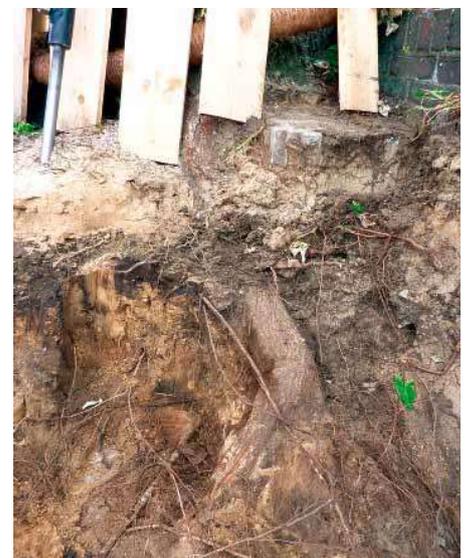
Zum Glück haben die geschädigten Eichen auch erhalten gebliebene, tiefgehende Haltewurzeln.
