Baumschonende Sanierung und Instandhaltung wurzelbeschädigter Fuß- und Radwege.

Wie lassen sich wurzelbedingte Schäden an Verkehrsflächen beheben, ohne die schadauslösenden Bäume in ihrem Bestand zu gefährden?

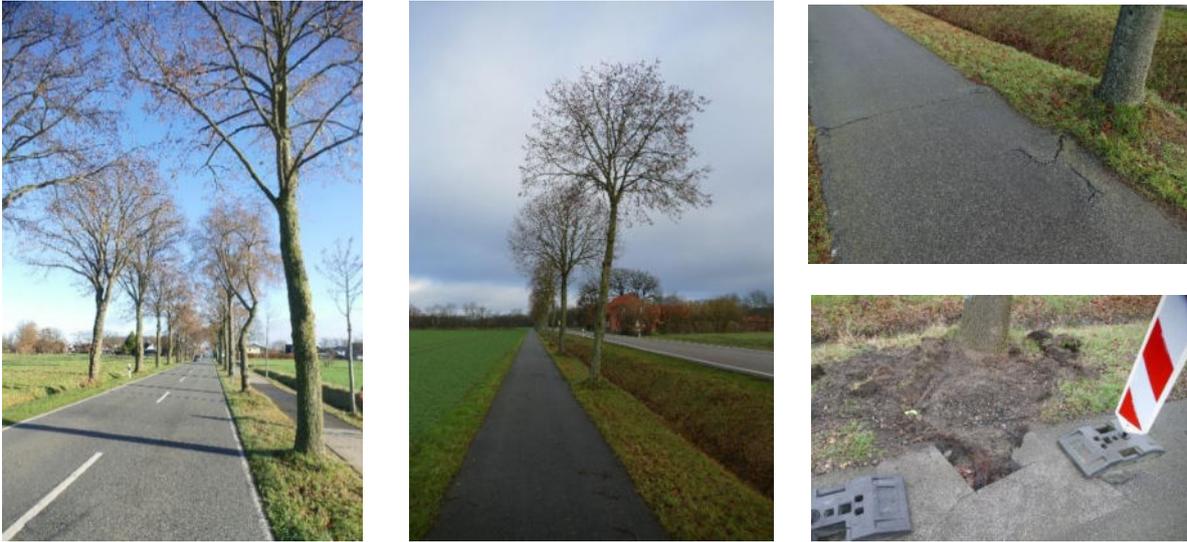
Abb. 1 – 4. Radwege entlang von Kreisstraßen im Münsterland und Osnabrücker Land als Beispiel für die vielfältige Funktionserfüllung straßenbegleitender Alleen und Baumreihen. Gleichzeitig zeigt sich an den Belagsausbesserungen, -verwerfungen und einwachsenden Wurzeln das Konfliktpotential, welches sich aus den geringen Abständen der Bäume zu den jeweiligen Verkehrswegen ergibt.

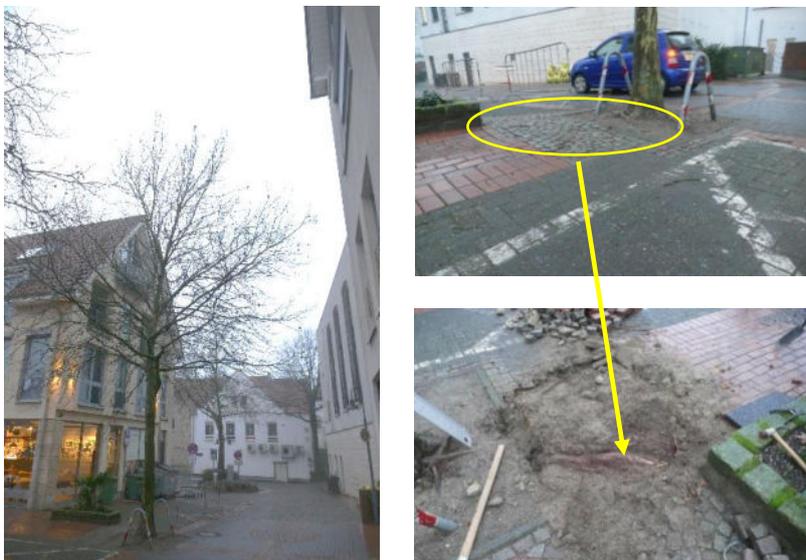
Abb. 5 – 7. Platane im Stadtgebiet von Ibbenbüren. Wurzeln sind aus der kleinen Baumscheibe in die Wegetragschichten eingewurzelt. Infolge des sekundären Dickenwachstums ist es innerhalb weniger Jahre zu deutlichen Belagsanhebungen gekommen.

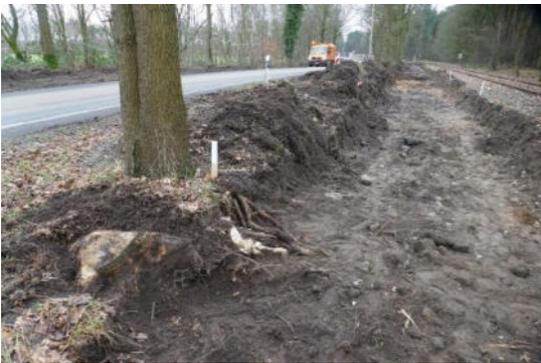
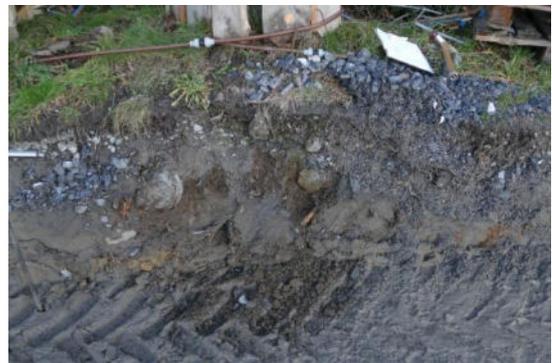
Abb. 8 – 9. Vorbereitung zum Neubau straßenbegleitender Radwege ohne Rücksichtnahme auf die Wurzelverläufe der Straßenbäume. Ein Erhalt der wurzelgekappten Bäume ist nicht mehr möglich. In beiden Fällen müssen die Bäume entnommen werden, da sowohl der unmittelbare Verlust statisch relevanter Wurzeln als auch die biologischen Folgen der Wurzelentnahmen zu gravierend sind. Die Auswirkungen unfachgerechter und undifferenzierter Wurzelentnahmen stellen sich erfahrungsgemäß häufig zeitverzögert ein und sind im Rahmen einer regulären Baumkontrolle erst dann ablesbar, wenn die Vitalität nachlässt und/oder auffällige Schad- und Krankheitsmerkmale auftreten. Das Risiko eines Baumkippen ist in solchen Schadensfällen deutlich erhöht. Die Abbildungen 10 – 11 zeigen gekippte Straßenbäume, einige Jahre nach Durchführung von wegeseitigen Wurzelkappungen.

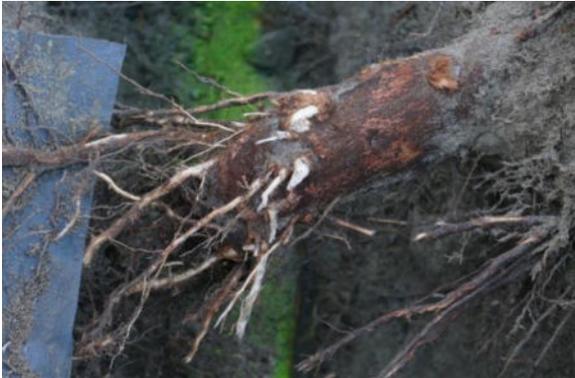
Abb. 12. Das glatte Durchtrennen einer Ahornstarkwurzel (Dm. 7 cm) und Umhüllen dieser Wurzel mit Sand haben innerhalb von drei Jahren zu einer Ausbildung von Adventivwurzeln geführt.

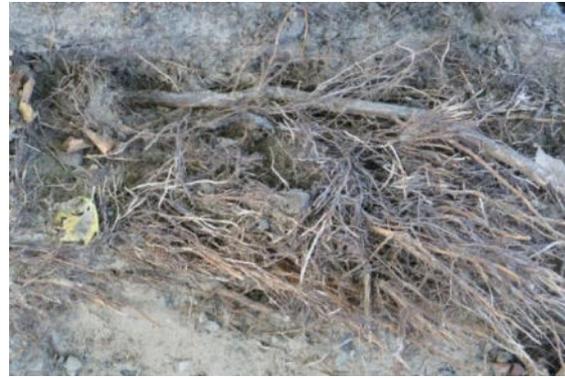
Abb. 13. Die Kappung zweier Starkwurzeln einer Platane (Dm. 6 und 7 cm) als Initialzündung einer wüchsigen Adventivwurzelnbildung in das sandige Bettungsmaterial eines Bürgersteigs hinein.

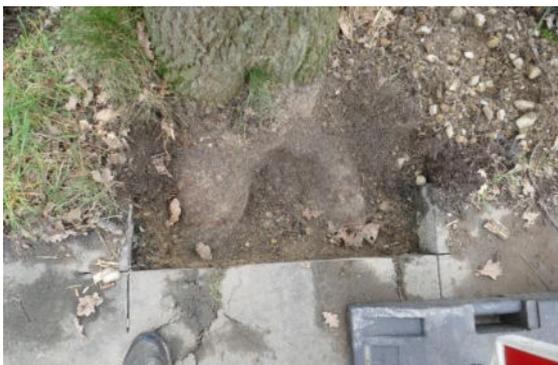
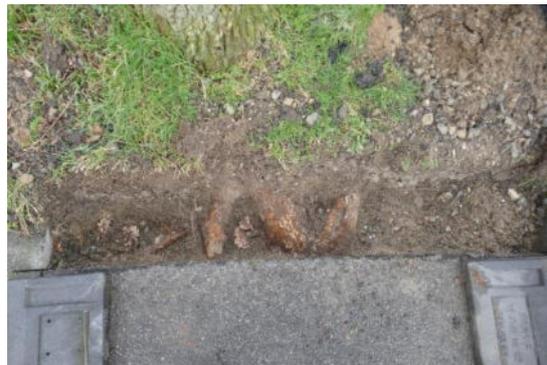
Belässt man die Richtung Verkehrsflächen abstreifende Wurzeln mit dem Grundgedanken des Baum- und Wurzelschutzes und repariert ausschließlich die Belagsschäden, ohne die Wurzelkörper in ihrer Expansion rechtzeitig zu bremsen, so können die Schäden innerhalb weniger Jahre erheblich zunehmen, da sich einzelne dieser Wurzeln zu Starkwurzeln in geringen Tiefen ausbilden, die für die jeweiligen Bäume statisch wichtige Funktionen übernehmen. Ein Durchtrennen dieser schadauslösenden Wurzeln ist dann auf Grund ihrer großen Querschnitte nicht mehr stammfußnah möglich, ohne erhebliche Folgeschäden auszulösen. (Abb. 14 und 15 mit schadauslösenden Starkwurzeln in geringer Tiefe).

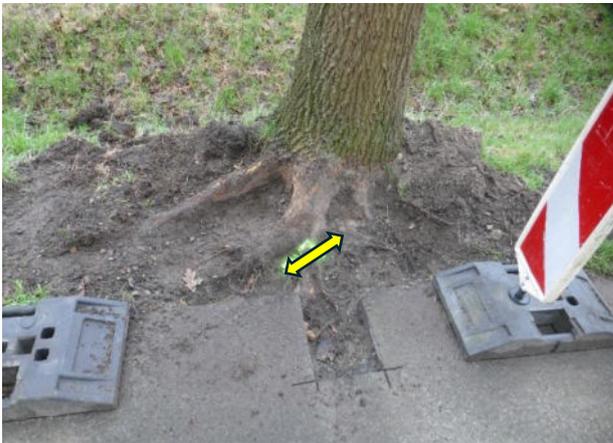
Abb. 16. Schadauslösend ist eine untergeordnete Starkwurzel, die sich Richtung Wegetragschicht entwickelt hat. Durch die Entnahme dieser Wurzel am Gabelungspunkt zur unmittelbaren Nachbarwurzel sowie einem glatten Schnitt entlang der Saftstromebene lässt sich die schadauslösende Wurzel ohne größere Folgeschäden entnehmen. Voraussetzung ist der Erhalt der parallel des Weges verlaufenden, saftstromführenden, dominanten Starkwurzel als Kompensationswurzel.

Kombiniert man die vorgenannten Maßnahmen miteinander, so lassen sich eine Vielzahl wurzelbedingter Problemstellen in Wegebelägen beheben, ohne die Existenz der Bäume zu gefährden. Dieses Vorgehen setzt hinreichende baumbiologische Kenntnisse voraus, da oftmals Wurzeln selektiv entnommen werden müssen und hierbei abzuschätzen ist, wie der jeweilige Baum auf diese Wurzelentnahmen reagieren wird. Vertiefende Ausführungen zu selektiven Wurzelentnahmen sind nicht Gegenstand dieser Veröffentlichung, sondern werden in einem gesonderten Beitrag behandelt. An dieser Stelle sei nur angemerkt, dass unsere heimischen Baumarten selektive Wurzelverluste bei fachgerechter Entnahme und dem Belassen ausreichender Kompensationswurzeln besser verkraften als gemeinhin angenommen. In einigen Fällen lassen sich die wurzelbedingten Belagsschäden allein durch die selektive Entnahme einzelner Wurzelstränge beheben (siehe Abb. 16).

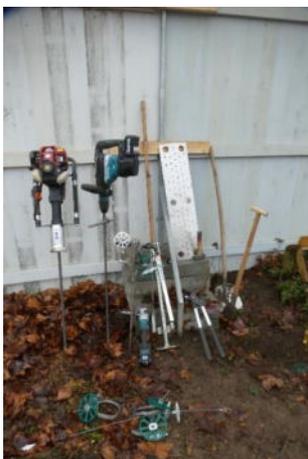
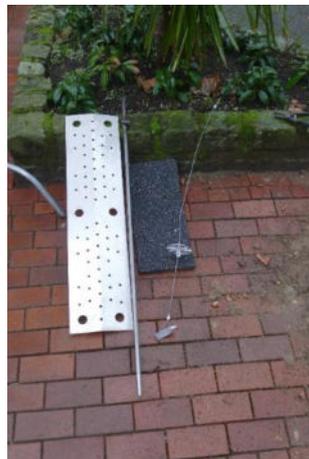
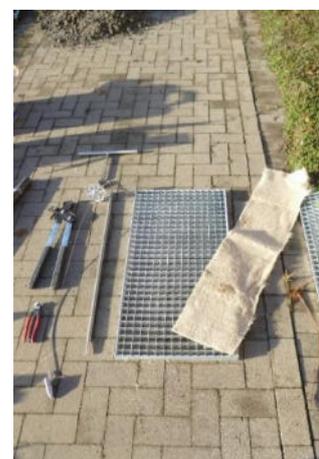
Abb. 17 – 19. Grundausrüstung zum fachgerechten Einbau der Wurzelschutzbleche und -gitter (Bohrhammer, Eintriebsstange, Arretierhaken, Spannzange, Flex, Erdanker, Schutzmatten, Bleche oder Gitter).

- *Geräte zum händischen Freilegen der zu erhaltenden Wurzeln*
- *Kräftiger Sondierstab zum Vorsondieren der Ankerlöcher*
- *Handsäge, Astkneifer und Rosenschere*
- *die entsprechende Anzahl an Wurzelschutzblechen und/oder -gittern*
- *Seilgeführte Erdanker in ausreichender Anzahl und Betriebs-/Zuglast*
- *Bautenschutzmatte, alt. doppellagige Hanfmatte,.. als Wurzelschutz*
- *Bohrhammer mit Vortriebsstange zum Einbringen der Erdanker*
- *Arretierhaken zum Festsetzen der Erdanker*
- *Flex mit Trennscheibe zum Abschneiden der Erdanker - Stahlseile*
- *Splitt 2/5 zum Befüllen der Wurzelschutzgitterwaben*

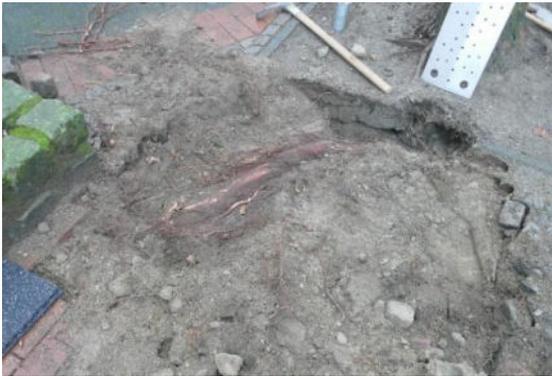
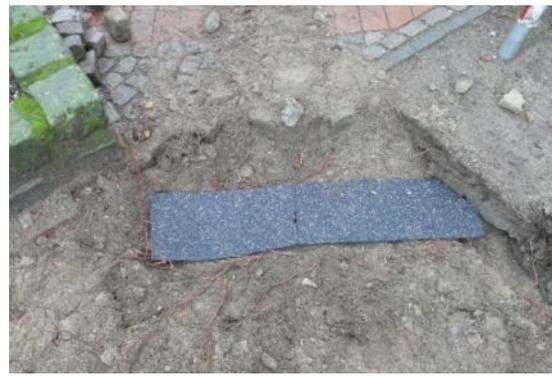
Vor dem Einbau werden die Oberseiten der zu schützenden Starkwurzeln abgepusht oder abgebürstet. Untergeordnete Seitenwurzeln der zu überbauenden Starkwurzeln werden glatt durchtrennt und entnommen. Anschließend Streifen einer Bautenschutzmatte, Stärke 20 mm, mit jeweils mind. 10 cm seitlichem Überstand auf die gesäuberten Wurzeloberseiten als Schutzbahn auflegen. Die seitlichen Wurzelflanken müssen in das vorhandene Tragschichtmaterial oder alternativ in eine Sandschicht fest eingebettet sein (dient als seitliche Auflage für die Bleche und Gitter). Die Abbildungen 20 und 21 zeigen eine freigelegte und dann mittels Bautenschutzmatte abgedeckte Platanenstarkwurzel. Die kleineren Seitenwurzeln wurden glatt durchtrennt.

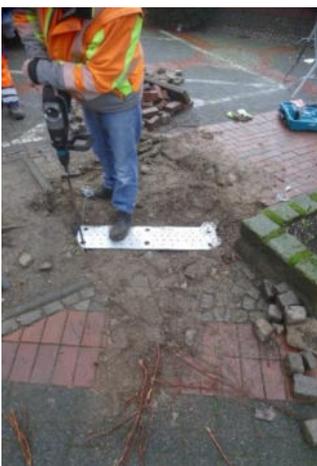
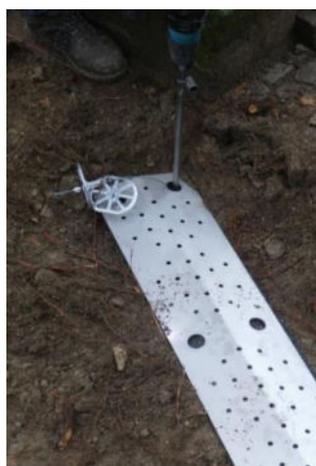
Abb. 22 – 23. Das Wurzelschutzblech wird auf die Bautenschutzmatte aufgelegt. Nach dem Sondieren der Einpresslöcher werden die vier Erdanker mittels Vortriebsstange bis 1,50 m Tiefe eingerammt.

Im Anschluss werden die Wurzelschutzbleche oder -gitter auf die Bautenschutzmatte aufgelegt. Anschließend mit einem Sondierstab die zukünftigen Bohrlöcher der Erdanker vorsondieren, so dass Schäden an tieferliegenden Wurzeln durch den nachfolgenden Einbau vermieden werden. Je Blech oder Gitter werden vier seilgeführte Erdanker (z.B. Firma Grippe, Typ TL 100 – TLA3 mit 3 mm Stahlseil bei 100 oder 150 cm Länge, Betriebslast je Anker mit 400 kg) mittels Vortriebsstange bis in eine Tiefe von 100 cm (bei bindigen Böden) oder 150 cm Tiefe (bei sehr sandigen Böden) eingetrieben.

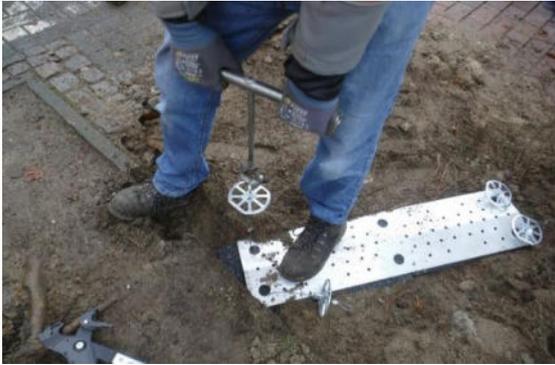
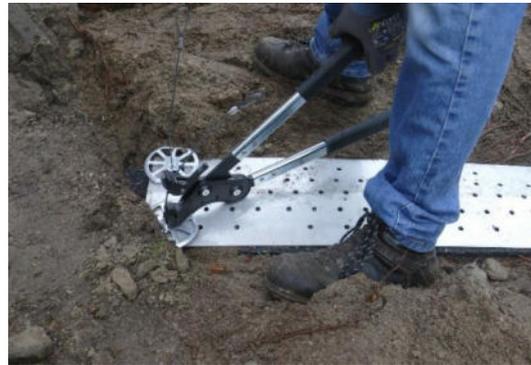
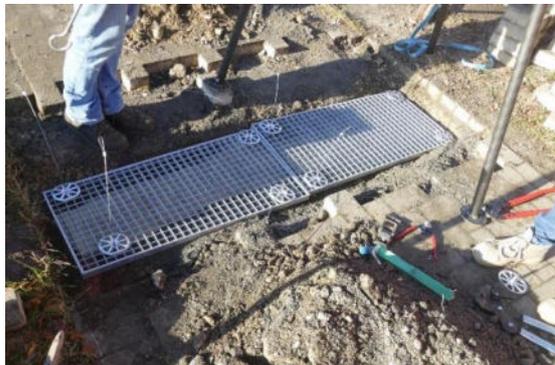
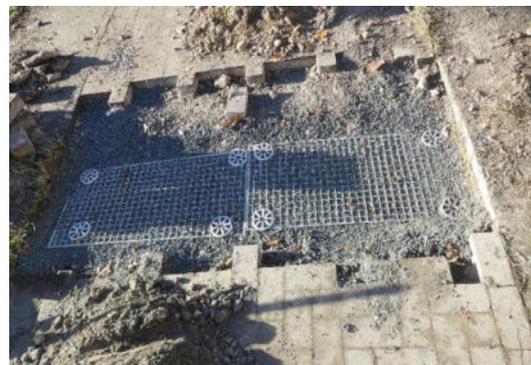
Die Erdanker werden mittels Arretierhaken ruckartig festgesetzt, die selbstarretierenden Aluminiumteller der Erdanker werden dann auf die Bleche oder Gitter aufgespresst (Abb. 24 – 25). Sowohl die auf einer Bautenschutzmatte aufliegenden dachförmigen Bleche als auch die Gitterroste pressen sich dann formschlüssig auf den Wurzeloberseiten an. Die offenen Waben der Wurzelschutzgitter werden mit Splitt 2/5 dicht verfüllt und eingespült. (Abb. 26 – 27.)

Abschließend können die Bleche und Gitter mit den regulären Trag-, Bettungs- und Deckschichten vollflächig überbaut werden. Aufbauhöhe der Wurzelschutzblechkonstruktion im Mittel etwa 40 mm, Aufbauhöhe der Wurzelschutzgitterkonstruktion im Mittel etwa 60 mm.

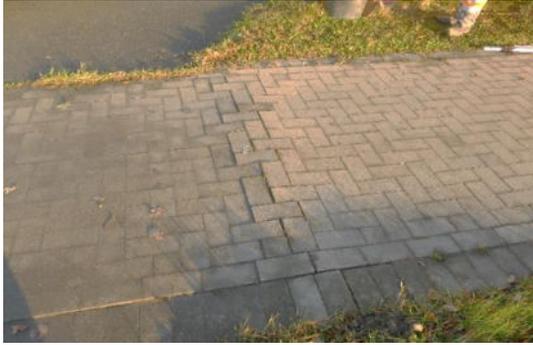
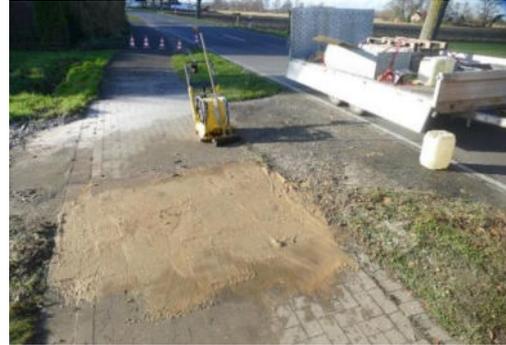
Die geringen Aufbauhöhen ermöglichen somit in vielen Fällen das nachfolgende Überbauen mit den ursprünglichen Deckschichtmaterialien wie Betonpflaster oder Asphalt. Die Abbildungen 28 und 29 auf der Folgeseite zeigen einen wurzelbeschädigten Radweg vor und nach dem Einbau zweier Wurzelschutzgitter auf einer sehr kräftigen Starkwurzel.

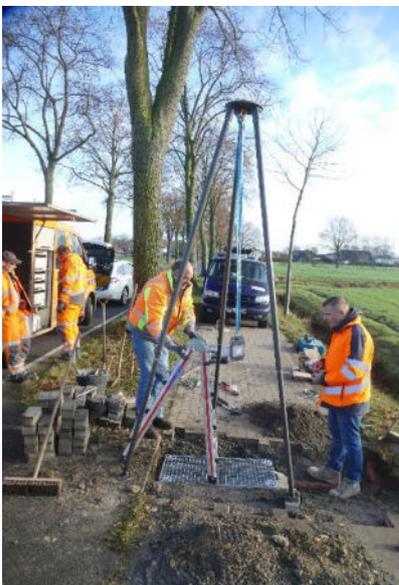
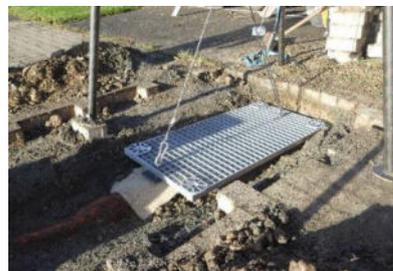
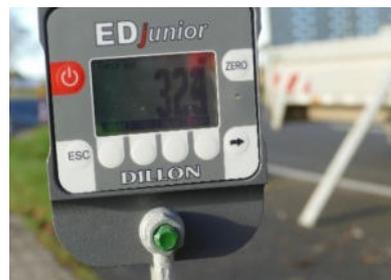
Ab 30 – 32. Belastungstest mit einer Zugwaage an Wurzelschutzgittern, die in einem Radweg in Hunteburg eingebaut wurden.

Testphasen: Die ersten 25 anpressenden Wurzelschutzgitter wurden 2019 in Zusammenarbeit mit der Straßenbauverwaltung des Landkreises Osnabrück an einem Radweg bei Bramsche verbaut. Bis zum Januar 2025 konnten im unmittelbaren Wegeumfeld der mittels Wurzelschutzgitter überbauten Baumstandorte keine neuen Belagsrisse oder -schäden festgestellt werden. Erfahrungsgemäß zeigen sich nach einem Ausbessern wurzelbedingter Risse in Asphaltbelägen, bei denen die schadauslösenden Wurzeln ohne Schutzmaßnahmen belassen werden, bereits nach zwei bis drei Jahren erneut neue Rissformationen. Vergleichbares gilt auch für Beläge aus Betonrechteckpflaster. Hier entstehen oftmals bandförmige Belagsaufkantungungen. Zur Haltbarkeit der eingesetzten Erdanker wurden Belastungstest mittels einer Zugwaage durchgeführt, bei denen sich zeigte, dass ein Versagen einzelner Ankerkomponenten im Falle der vorgenannten Nutzungen erst über den herstellerseitig angegebenen Betriebslasten einsetzt.

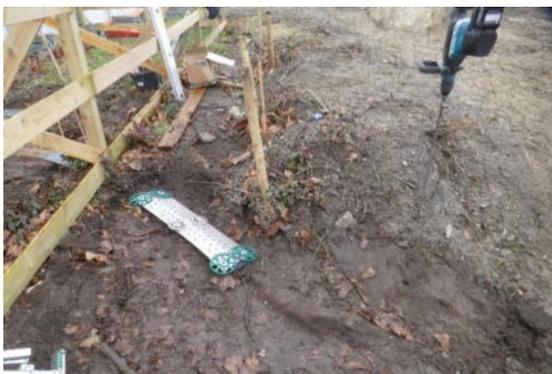
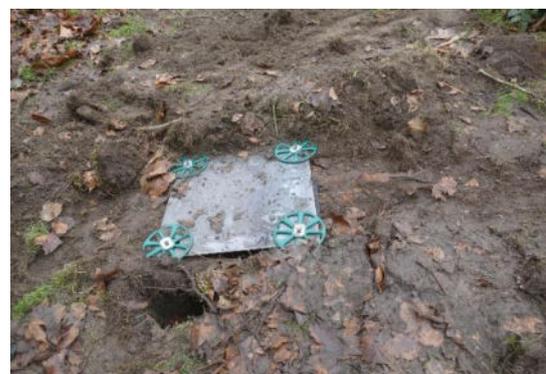
Abb. 33 – 34. Beispiele für anpressende Wurzelschutzbleche, die für einen begrenzten Zeitraum die Standsicherheit eines Baumes erhöhen können, indem sie Teilfunktionen beschädigter und/oder entnommener Einzelwurzeln übernehmen. Die bis in 1,50 m Tiefe eingetriebenen Erdanker übernehmen hierbei u.a. Funktionen von Senkerwurzeln und erhöhen so die Scherfestigkeiten der einzelnen Wurzelteile im Boden.

Neben dem dauerhaften Begrenzen des Dickenwachstums von Wurzeloberseiten kann der gezielte Einsatz von Wurzelschutzblechen zudem die Standsicherheit wurzelbeschädigter Bäume in begrenztem Umfang erhöhen. Hierzu werden anpressende Wurzelschutzbleche in Kombination mit stärker dimensionierten Erdankern (z.B. Firma Gripple, Typ TL 606 -TLA4, Verankerungstiefe 100 cm mit 1.250 kg Betriebslast) eingesetzt, die zu einer Erhöhung der Scherfestigkeit von Wurzeltellern beitragen können. Als Beispiel sei auf Bäume in der Jugend- oder Reifephase verwiesen, die infolge von Kabel- oder Leitungsbaumaßnahmen Teile ihres jungen Wurzelkörpers verloren haben und erfahrungsgemäß einige Jahre bis zur vollständigen Wiederherstellung ihrer Standsicherheit durch eine ausreichende Adventivwurzelbildung benötigen. Hier kann der Einsatz anpressender Wurzelschutzbleche in Kombination mit Erdankern, die für einen begrenzten Zeitraum die Funktion von Senkerwurzeln übernehmen, ein vorzeitiges Kippen dieser Bäume verhindern. Gleiches gilt für Einzelbäume nach selektiven Wurzelverlusten in Kombination mit fachgerechten Kroneneinkürzungen.
