Dipl. Ing. M. Wilde
Von der LWK Niedersachsen
öffentlich bestellter und vereidigter
Sachverständiger für Baumpflege,
Verkehrssicherheit von Bäumen,
Baumwertermittlung

Beispielhafte Darstellung der Standortsanierung einer stark ortsbildprägenden, vergreisenden Altbuche im Zentrum von Lingen.

Durchführung der Baumuntersuchung sowie Standortsanierung
der Buchenbaumscheibe im November 2019

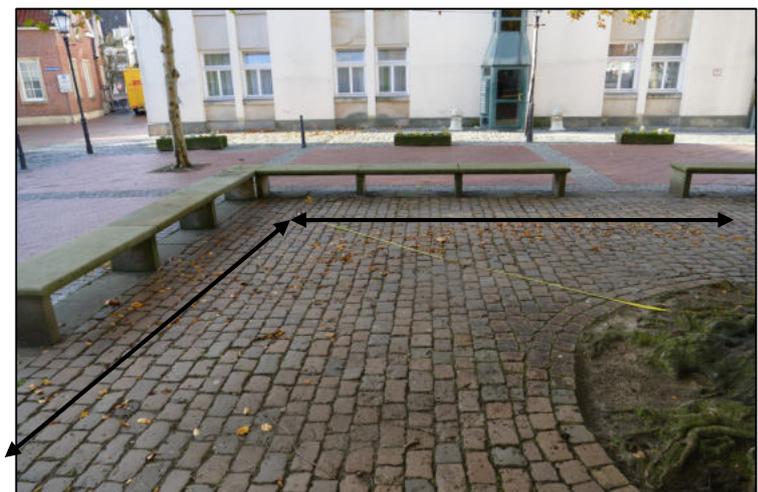
Der Standort der Altbuche wird eingerahmt durch Sitzbänke. Die Pflasterfläche zwischen diesen Sitzbänken sowie dem Stammfuß der Buche weist eine Gesamtgröße von etwa 25 m² auf und dient der Buche als Wurzelraum in geringer Tiefe. Da die Oberkrone der Ortsbild prägenden Altbuche innerhalb weniger Jahre zügig an Vitalität nachgelassen hat und sich auch in der mittleren und unteren Kronenregion vermehrt Knospen- und Feintriebsausfälle zeigen, ergibt sich eine dauerhaft gute Bestandprognose nur, wenn zeitnah Maßnahmen zu einer deutlich verbesserten Wasser- und Nährstoffversorgung durchgeführt werden.

Zur Standortverbesserung ist die überbaute Baumscheibe bis zu den im Rechteck um die Buche herum aufgebauten Sitzbänken so zu entsiegeln, dass über eine verbesserte Wasser-, Nährstoff- und Mykorrhizaversorgung das weitere Eintrocknen der Krone vermindert wird. Die schwarzen Pfeile zeigen die Fläche an, die zeitnah entsiegelt und aufgearbeitet werden sollte, sofern ein dauerhafter Erhalt der Buche gewollt ist.

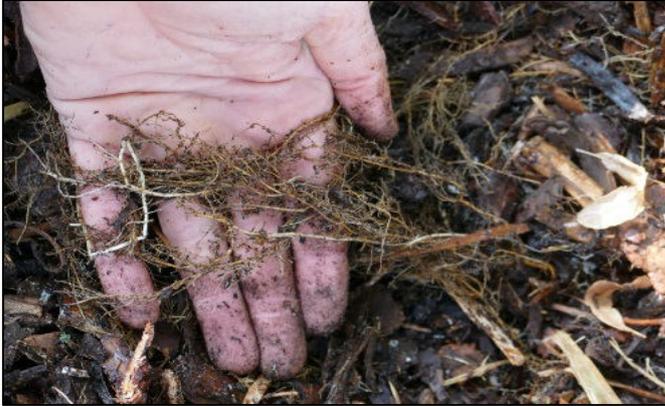
Studentenwohnheim Osnabrück:
 Beispiel einer standortsanierten Lindengruppe mit Entsiegelung der Baumscheibe, Boden-austausch und Auftrag von RAL geprüfem Rindenmulch. Die Baumscheibe wurde im Sommer gewässert. Innerhalb eines Jahres haben sich eine Vielzahl an frischen Feinst- und Feinwurzeln ausgebildet. Die Krone wurde im Vorfeld moderat eingekürzt. Umsetzung durch die Firma Stockreiter - Mettingen.

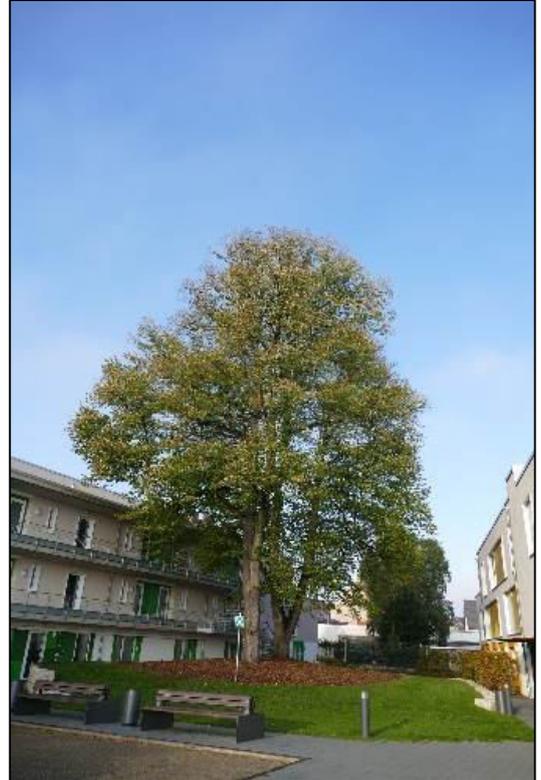
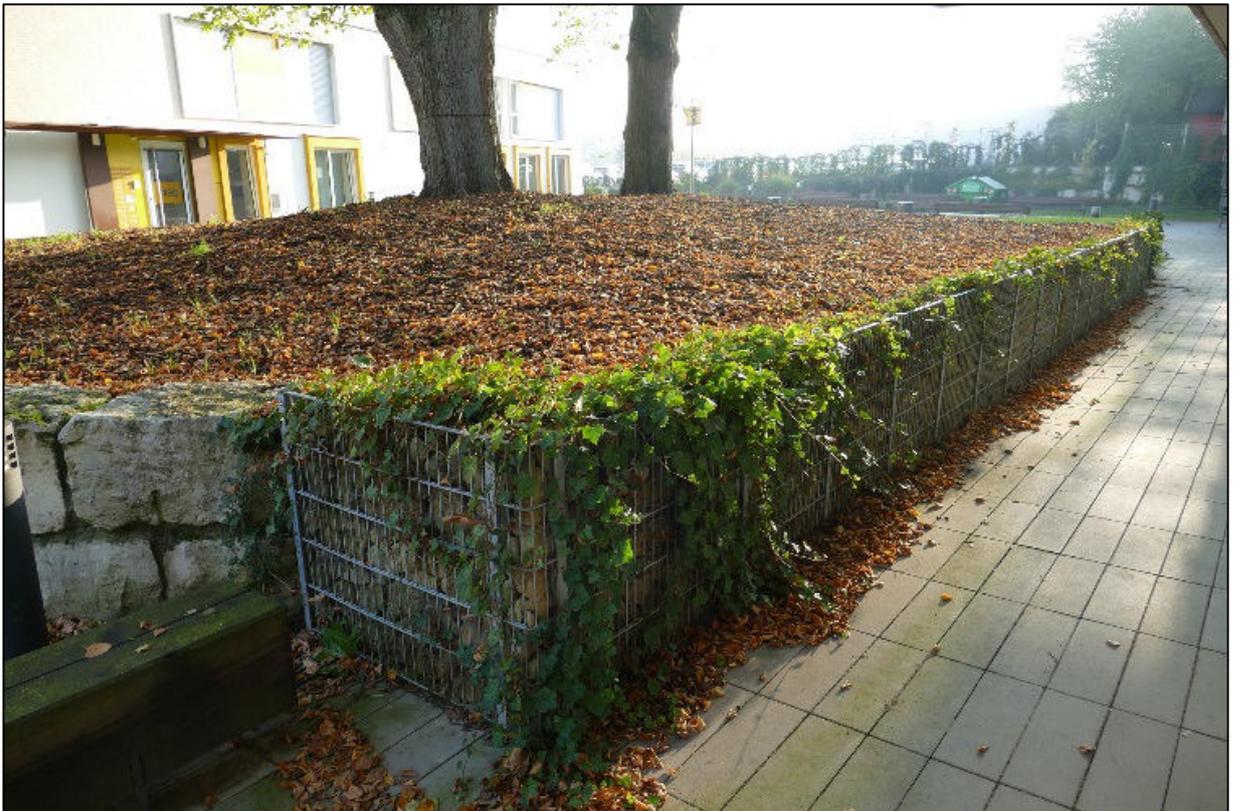
Beispiel des Überbauens der Wurzelkörper alter Linden in Wallenhorst mit frei tragenden Gitterkonstruktionen, die auf Punktfundamenten aufgelagert werden. Die Gitter wurden mit Betonsteinplatten überbaut. Unter der Gitterkonstruktion wurde ein Baumsubstrat samt Bewässerung eingebaut. Umsetzung der Maßnahmen durch die Firma Stockreiter - Mettingen.

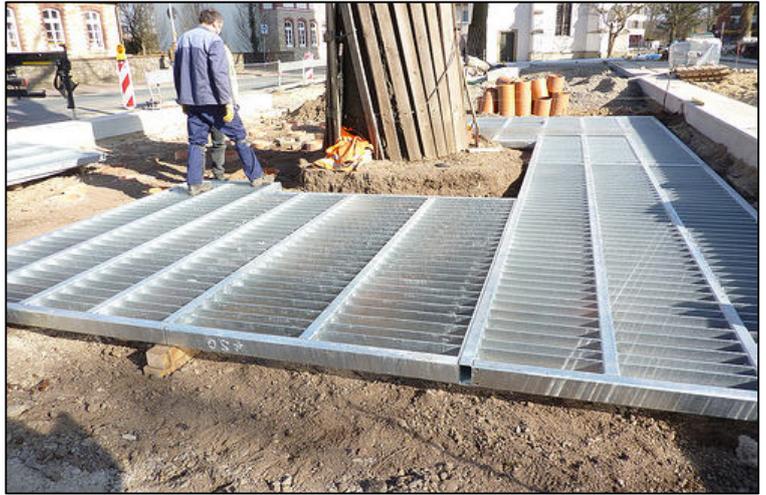
Freitragende Wurzelschutzgitter an einer Bürozufahrt in Osnabrück als Schutz des Wurzelkörpers eines großen Tulpenbaumes. Umsetzung durch die Firma Stockreiter Mettingen.

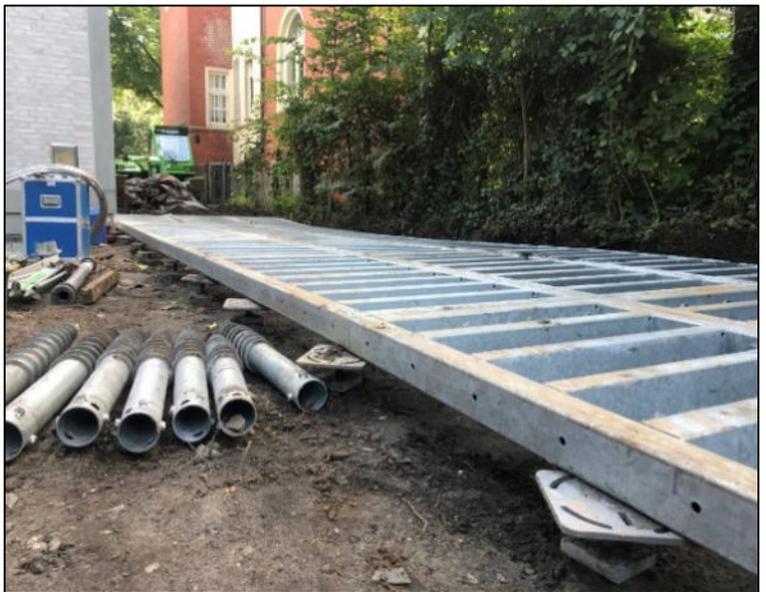
Abdecken der Wurzelschutzgitter mit feinmaschigen, durchlässigen Gitterrosten, die ein Überfahren und Überlaufen ermöglichen.

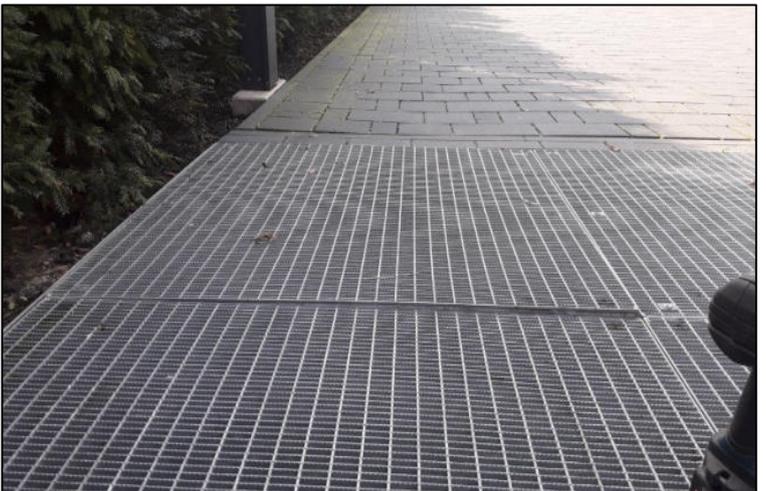
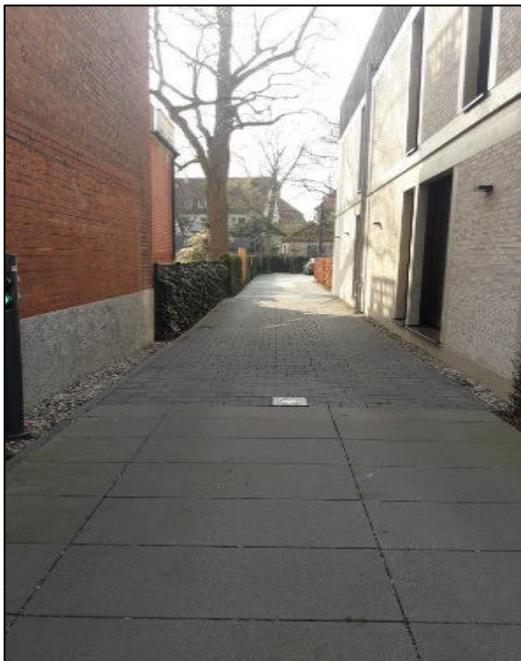
Fertig gestellte, frei tragende Wurzelbrücke, in Teilbereichen mit Betonplatten überbaut. Im Bildhintergrund ist der wurzelgeschützte Tulpenbaum zu erkennen, der auch fünf Jahre nach der Baumaßnahme noch eine gute Vitalität aufweist.
